被中央环保督察组督办的醴陵这家厂矿又出新问题 中转场护坡垮塌 污染隐患大 封路月余未排险 村民出行难

株洲晚报融媒体记者/姚时美

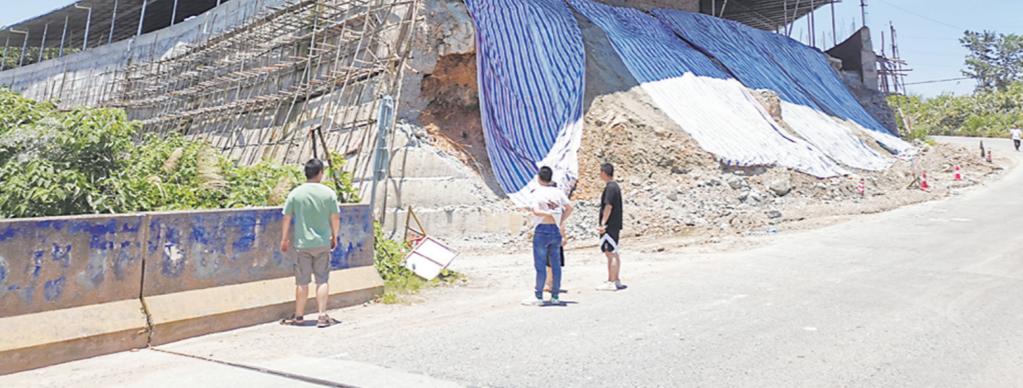
6月25日,记者来到位于醴陵市均楚镇长午新村的潘家冲萤石矿中转场,发现该中转场位于一处山坡上。中转场的护坡呈“7”字形,一侧毗邻B22县道,一侧紧挨通往长午新村大桥湾组的村道,“7”字形拐角处即为两条道路的交汇处。发生垮塌的护坡位于县道旁,高约10米,垮塌长度有十多米。为了排除安全隐患,均楚镇政府采取封路措施,在通往大桥湾组的村道路口设立“此处危险,禁止通行”的警示牌。

在村民的指引下,记者看到,护坡内部只有少量钢筋,主要材料是碎石和混凝土,有的地方表面已经脱落,不少地方已经出现裂缝,最宽裂缝有手指宽,最长的裂缝从护坡底部蔓延到顶部。

至于护坡垮塌的原因,郭先生称,经专业勘查,为护坡基础不稳,受雨水冲刷垮塌。

▲潘家冲萤石矿中转场发生垮塌的护坡。记者/姚时美 摄

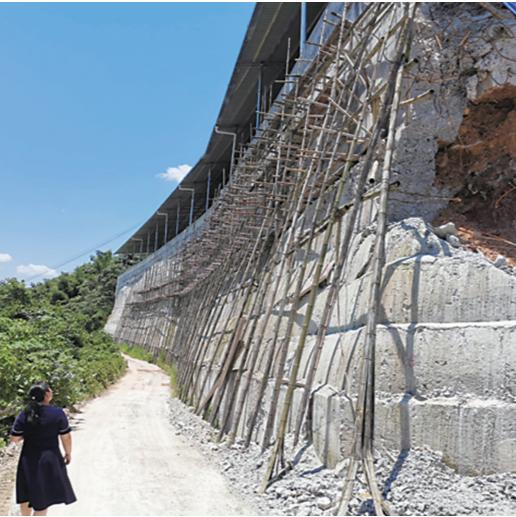
▲护坡紧邻通往大桥湾组的村道,高度有十多米。记者/姚时美 摄
